## Проблема считывания карт

Если возникла ошибка E0202 (BS02), E0200 (BS01) или не удастся считать карту вам нужно:

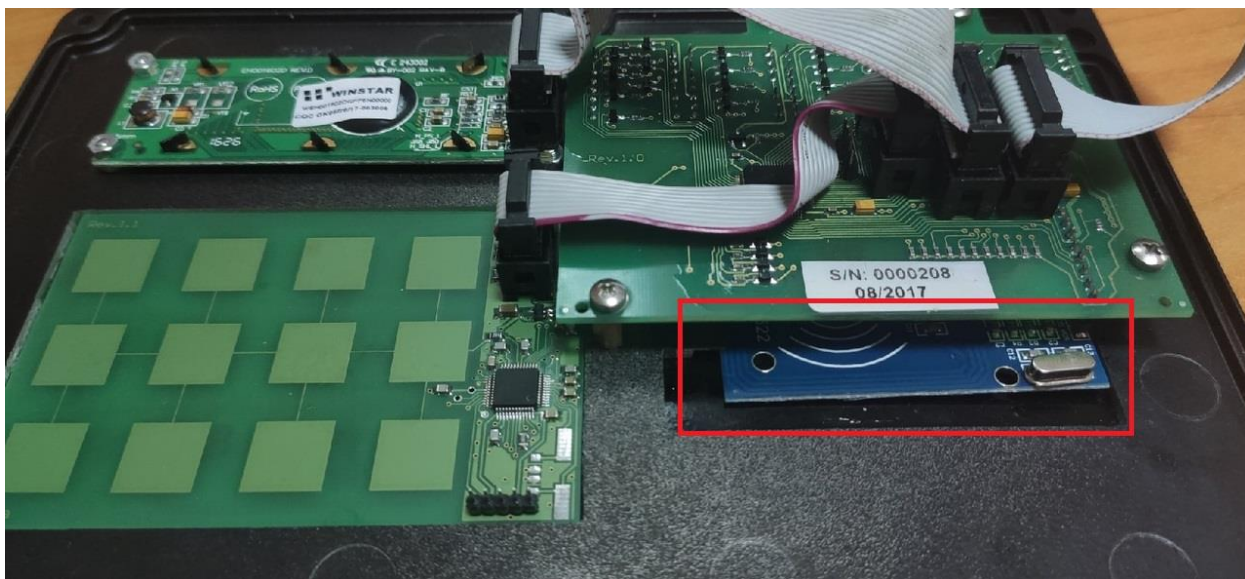
1.1. Если у вас синий считыватель – это «Benza MIFARE»

2. Для устранения проблемы, после того как вы узнали ваш считыватель, вам следует изменить его в программа. Для этого вам следует зайти в настройки параметров контроллера и заменить считывать на нужный.

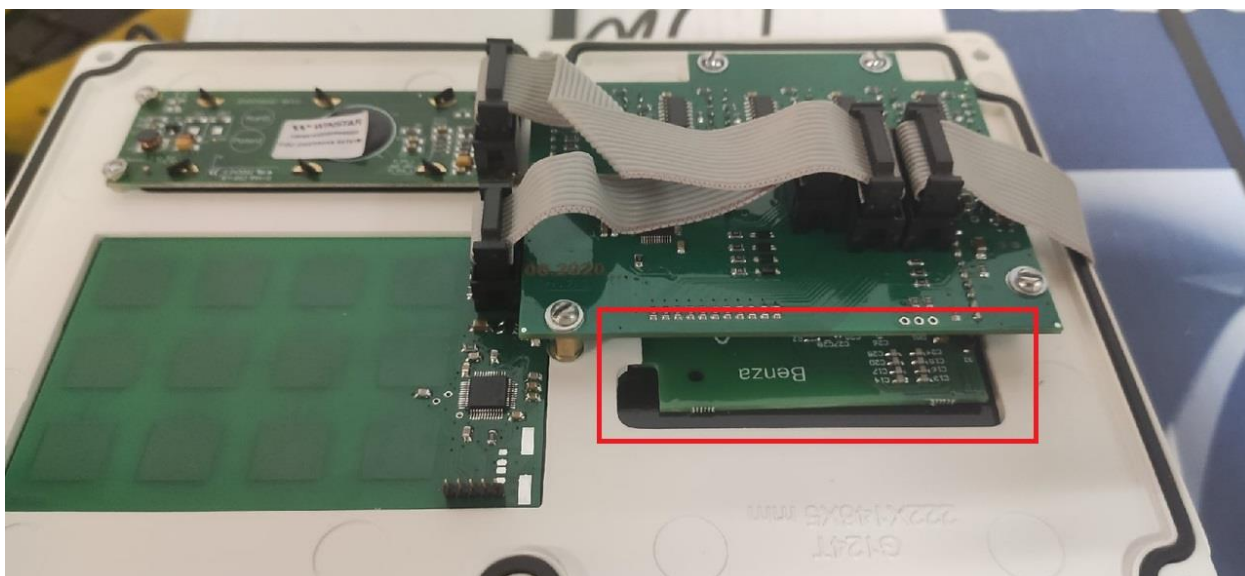
1.2. Если цвет считывателя зеленый – это «Benza NFC»
